# Città di Stradella

## Piano Attuativo in variante al PGT "via Bottini n. 20" ai sensi dell'art. 14 LR n. 12/05 e art. 30 L n. 457/78

### ALLEGATO B - Relazione e documentazione fotografica

giugno 2021

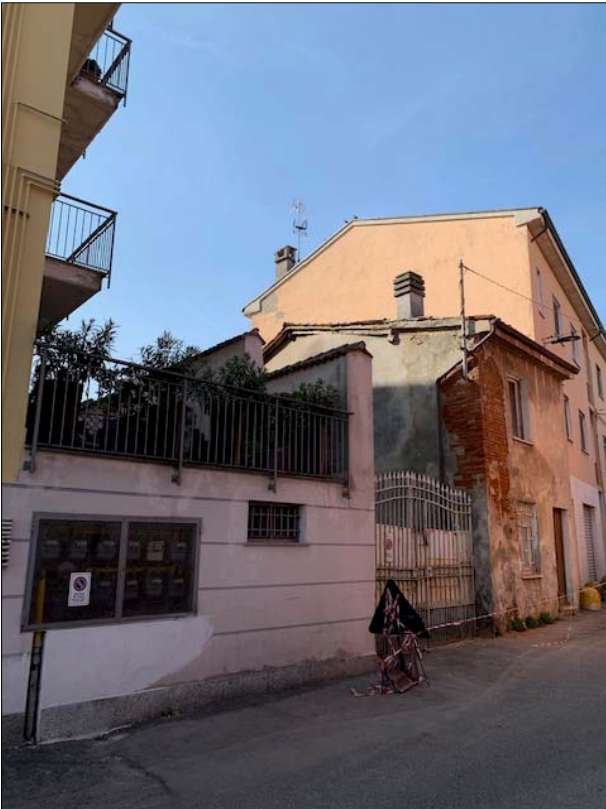
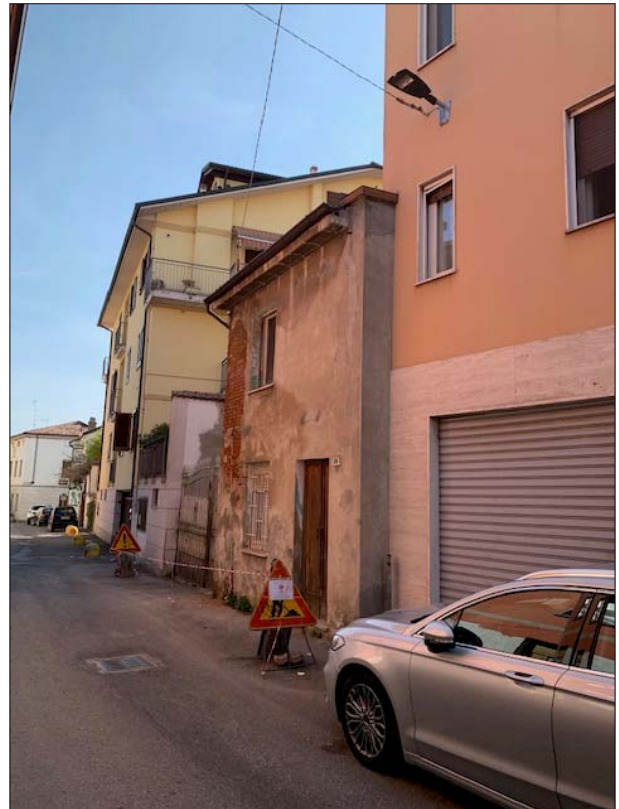
- in fregio a via Bottini, al civico n. 20, è ubicato un edificio di civile abitazione, distribuito su due piani fuori terra ed allineato su strada in coerenza alla cortina edilizia conformativa del lato sud stradale; ad una valutazione di tipo visivo, le caratteristiche strutturali e sovrastrutturali riscontrabili denotano un cattivo stato conservativo, determinato dai molti anni di abbandono. L'ingresso al fabbricato principale è posizionato sulla viabilità pubblica, mentre un secondo accesso è collocato nell'area pertinenziale; al piano terra gli spazi abitativi sono costituiti da un soggiorno ed una cucina, mentre al piano superiore, raggiungibile tramite un vano scala interno, si trovano due camere da letto.

Dal punto di vista architettonico, l'immobile non presenta elementi costruttivi o tipologici significativi, di particolare pregio e originalità: l'ingombro planimetrico ha una geometria piuttosto irregolare di tipo poligonale, mentre i fronti risultano intonacati con parziale distacco del rivestimento superficiale. Le aperture finestrate sono caratterizzate dall'utilizzo di serramenti in legno con inferriate, mentre il tetto è rivestito da un manto di copertura in coppo tradizionale.

**Fotografie 1-2:** fabbricato al civico n. 20 ed accesso carraio

- demolizione integrale dei tre corpi di fabbrica, caratterizzati da un elevato grado di compromissione strutturale e sovrastrutturale che non consente un loro recupero funzionale;
- ricostruzione e completamento della cortina edificata lungo via Bottini, che si qualifica come ristrutturazione con ampliamento dell'attuale fabbricato residenziale esistente, utilizzando allo scopo anche lo spazio inedito attualmente rappresentato dall'area pertinenziale prossima all'accesso carraio, di collegamento con la retrostante area a cortile;
- diverso layout distributivo dell'attuale conformazione planivolumetrica, con recupero dei fabbricati rustici (demolizione e ricostruzione fuori sagoma) e riutilizzo delle loro volumetrie per scopi abitativi.

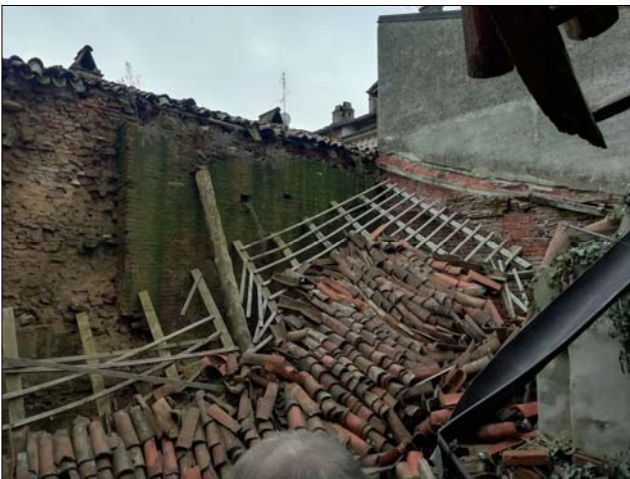
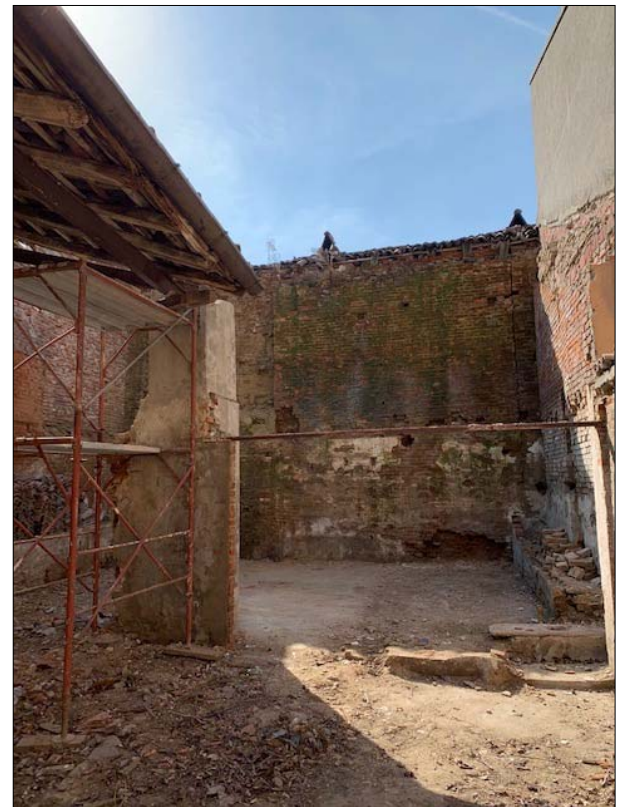
- Infine, si riscontra l'impronta della presenza di un fabbricato rustico ad uso fienile, collocato a completa chiusura dell'area pertinenziale a sud, distribuito su due piani fuori terra e che è stato recentemente oggetto di una demolizione completa (C.I.L.A. prot. com. n. 2164 del 08.02.2021) a seguito dell'avvenuto crollo di una sua porzione, dovuto allo stato di totale degrado in cui imperversava. Il piano terreno, completamente chiuso, ospitava un unico vano e una piccola stanza ad uso servizi igienici con accesso esterno; il piano primo, con il prospetto verso il cortile parzialmente aperto, non possiede alcun collegamento con il livello sottostante (accessibile solamente tramite scala mobile esterna).

**Fotografie 3-4:** rustico-fienile crollato e recentemente demolito

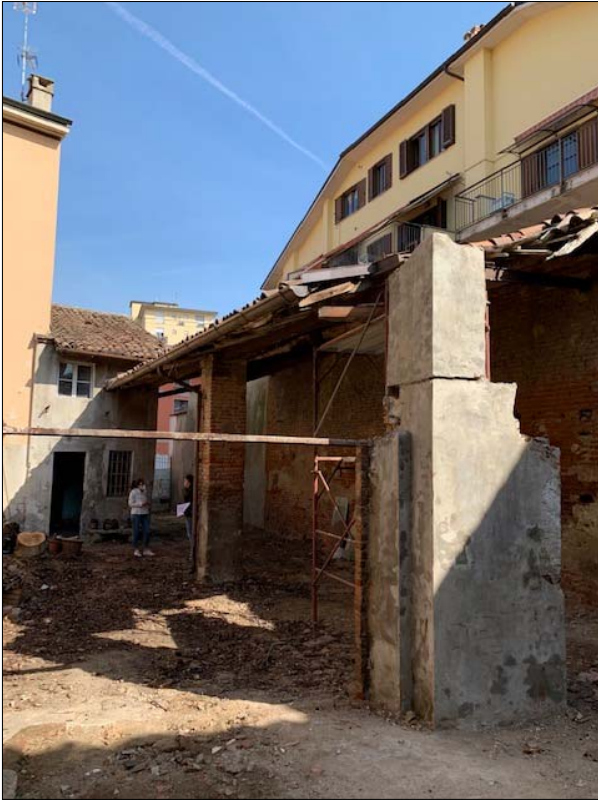
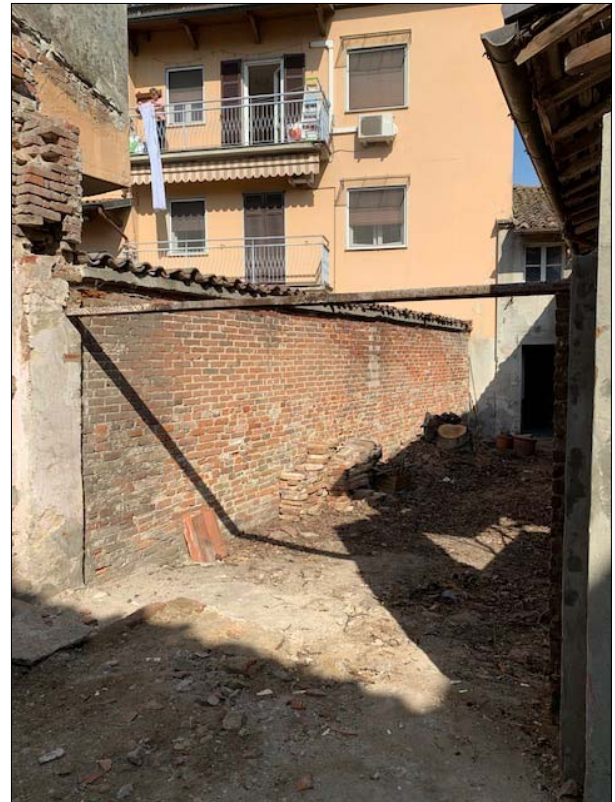
- Nell'area pertinenziale retrostante, a cui si accede tramite un passaggio carraio delimitato da un cancello in ferro, è collocata un'ampia tettoia aperta su due lati posta in aderenza al muro esistente lungo il limite di proprietà (lato est), collegata sia al succitato fabbricato sia, fino a poco tempo fa, all'edificio rustico-fienile posizionato lungo il lato sud della proprietà. Anche tale manufatto registra un palese degrado fisico complessivo, rappresentato da un'orditura di travi lignee (ancorata ai due fabbricati e ad un pilastro in mattoni a vista) con soprastante rivestimento in coppi tradizionali.

Entrambi gli edifici accessori risultano posti in aderenza ad alti muri posizionati sul confine, dei quali l'uno, lungo il lato est, delimita i box e i terrazzi dell'edificio condominiale esistente (particella n. 1036), e l'altro, lungo il lato sud, rappresenta il tamponamento perimetrale di un fabbricato che si sviluppa su due piani fuori terra (particella n. 1011).

**Fotografie 5-6:** tettoia in aderenza al muro di confine est e recinzione lato ovest

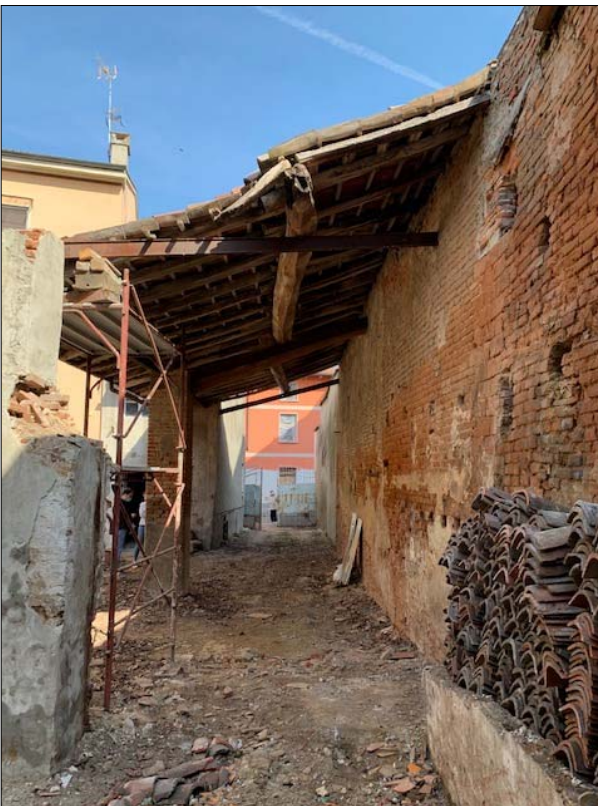
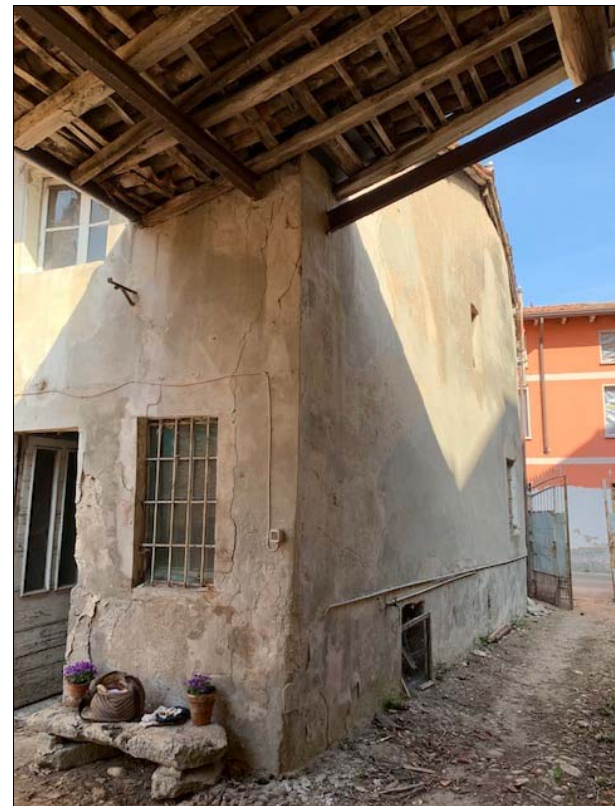
**Fotografie 7-8:** tettoia in aderenza al muro di confine est e particolare di collegamento col fabbricato ad uso residenziale

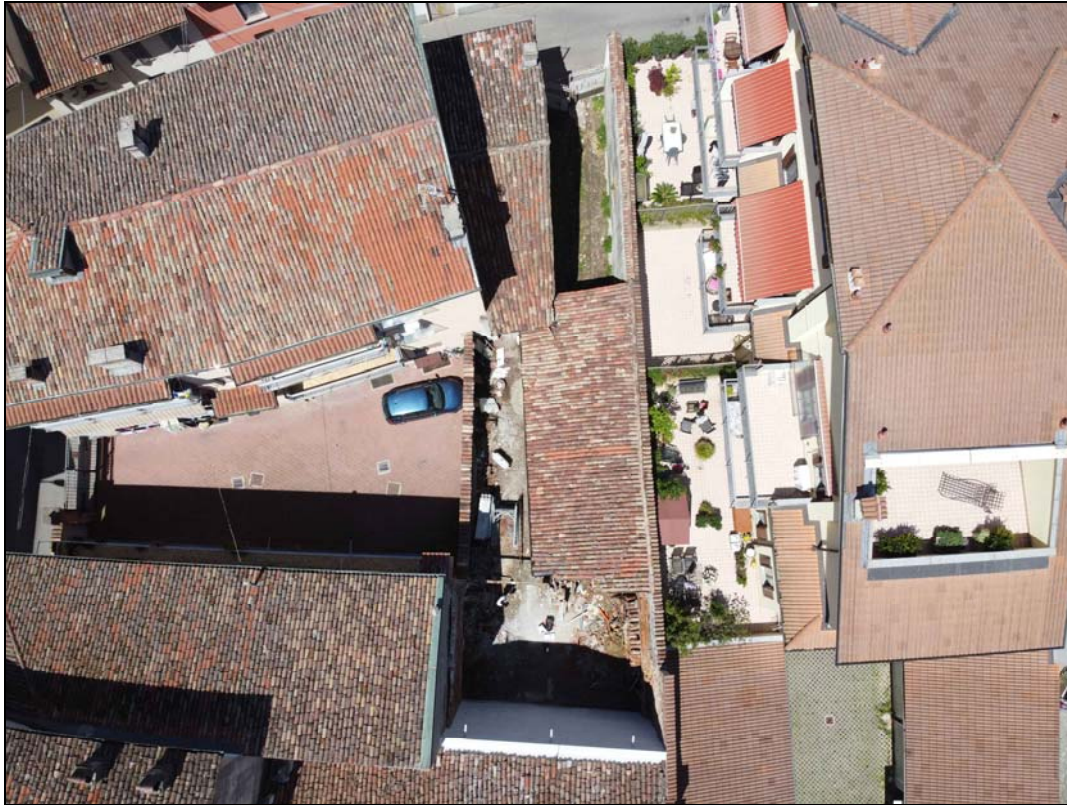
**Fotografia 9:** vista zenitale dell'area di intervento

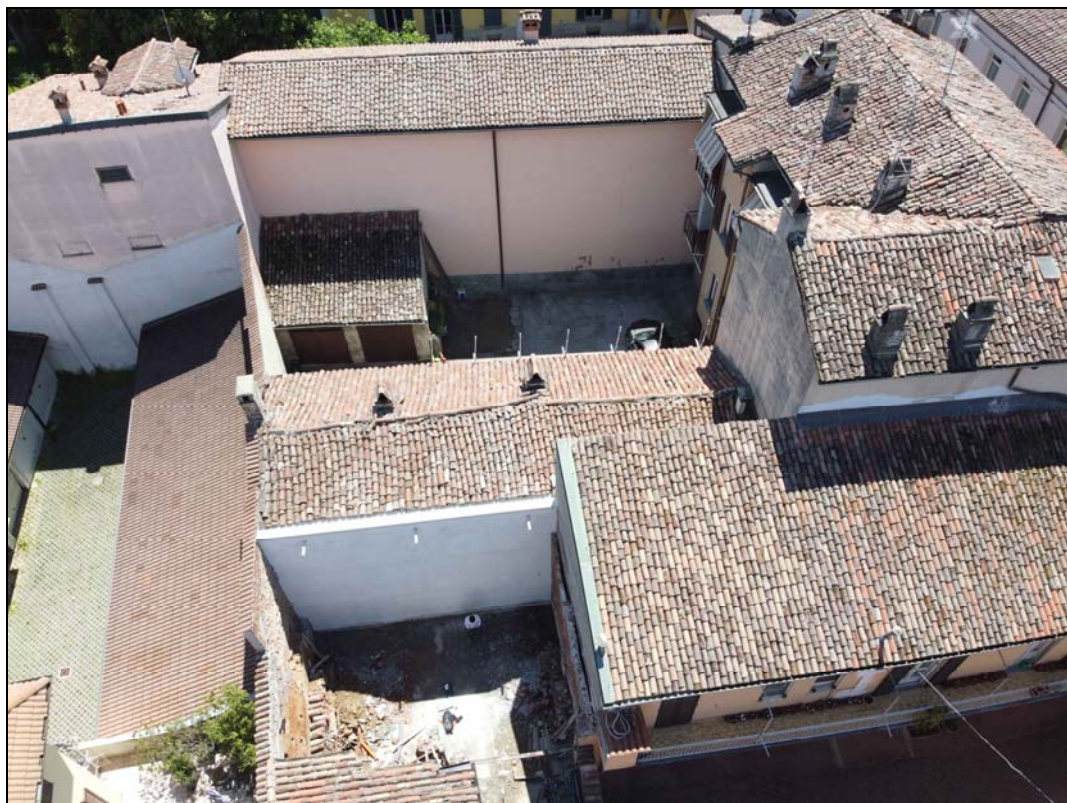
**Foto 10:** vista zenitale settore dell'area di intervento occupata dal rustico già demolito

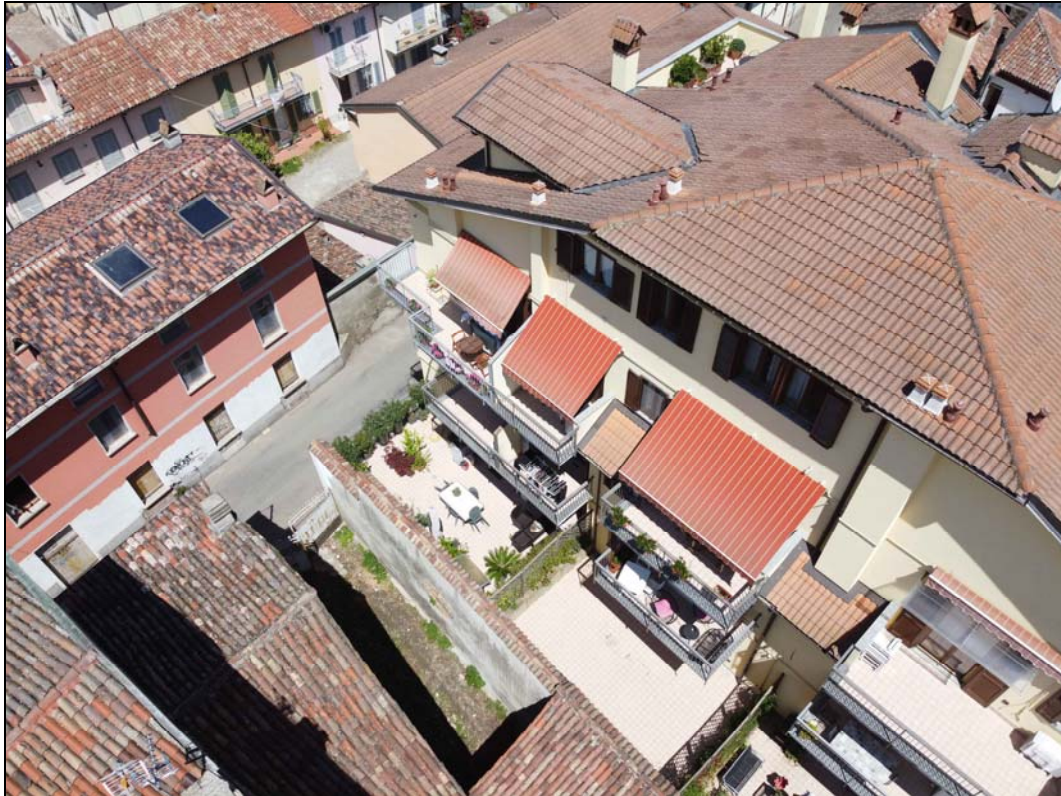
**Foto 11:** vista zenitale settore dell'area di interventi prospiciente via Bottini

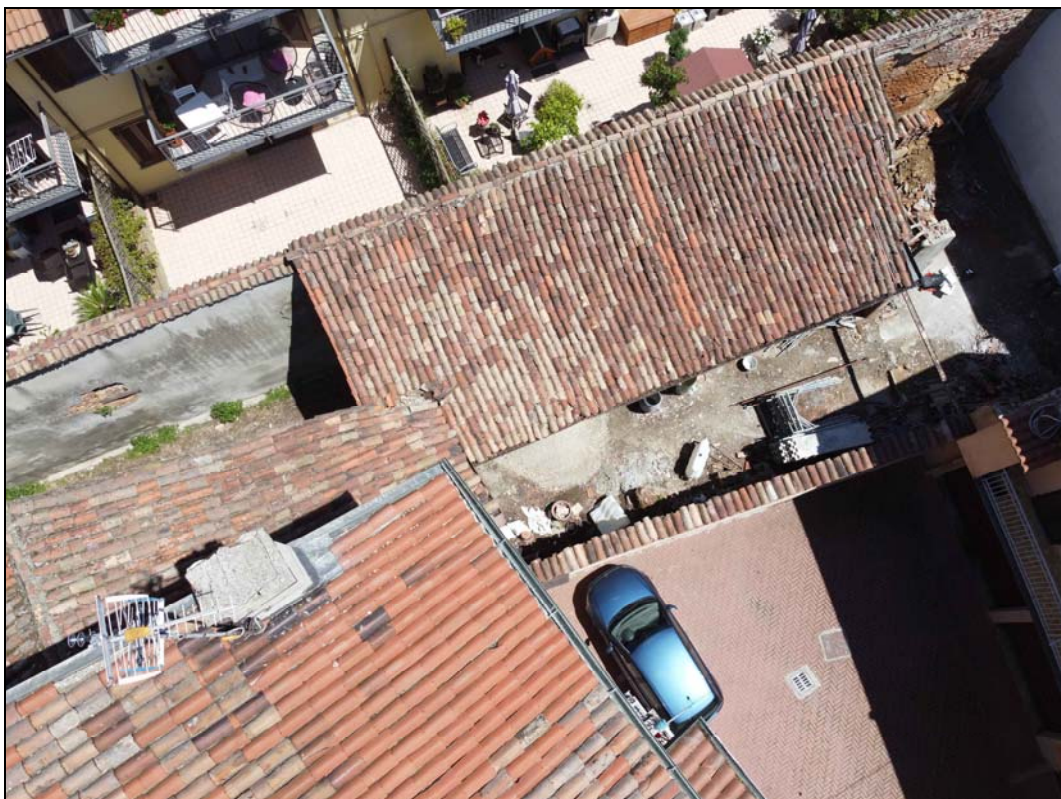
**Foto 12:** vista zenitale settore centrale dell'area di intervento
